### הנדון: איפיון ערימה בחצר מגדל המים של תאגיד מי אונו

תאגיד מי אונו פנה לחברת אמפיביו בע"מ על מנת לבצע דיגום ואיפיון של ערימה בגובה 30-40 ס"מ ובקוטר של 1 מטר. מדובר בערימה שהובאה לחצר התפעולית של מגדל המים, ברחוב האגוז 1, הנמצאת בבעלות תאגיד מי אונו. הערימה הובאה על ידי קבלן הנותן שירותים שונים לתאגיד. הסיבה לדיגום היתה "חשד ציבורי" שערימה זו הינה "בוצה מזוהמת" שנשפכה שם בזדון, על ידי אותו קבלן.

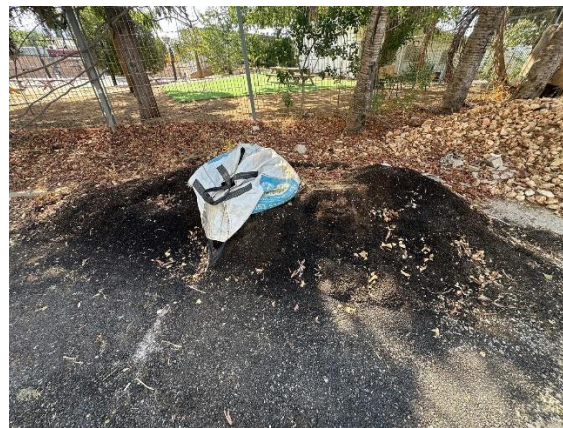
**איור מס' 1- צילום הערימה**

כבר בהתרשמות הראשונה, וכפי שניתן לראות בצילום מס' 1 נראתה "הערימה" כמערום אספלט ולא כ"בוצה". למרות ההתרשמות הראשונית, נלקחו בתאריך 6 ליולי 2026 שלוש דגימות מהערימה ודגימה נוספת מקרקע סמוכה (בקורת- רקע), על ידי דוגמים מוסמכים של חברת ואזה אקולוגיה בע"מ (ראה תמונה מס' 2 ותמונה מספר 3). כמו כן נבחנו דגימות בשטח לשינויי צבע, מרקם, ריח ורכיבים נדיפים באמצעות מכשיר PID.

**התוצאות שהתקבלו מחזקות את ההתרשמות הראשונית, שבמקרה זה מדובר בערימת אספלט "תמימה" ושוללת את האפשרות שערימה זו מכילה חומרים מסוכנים או בוצה כלשהי.**
